109年修訂版

港區職災事故案例宣導手冊

臺灣港務股份有限公司

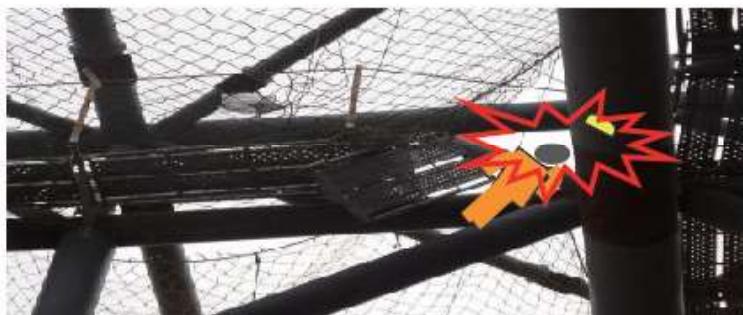
案1.整地、基礎及結構工程 勞工發生墜落死亡災害

顏○○與其中24名勞工從事鋼構吊裝作業，另2名勞工在地面上從事監火作業，嚴○○與另一名勞工個別從事安全措施巡視及修補作業，約至下午4時46分許，顏○○當時在戲劇院北側1樓從事吊掛指揮作業，突然間聽到有人大喊：「有人掉下來了」，於是就跑到戲劇院北側2樓現場，顏○○最先抵達現場，發現墜落勞工是其同事嚴○○，當時嚴○○已無意識，頭手腳流血，身上有配戴背負式安全帶，但安全帽已掉落一旁，於是顏○○立刻用無線電對講機通知○○鋼鐵工業股份有限公司工地主任許○○，最後由許○○撥打119通報救護，救護車約於下午5時2分許抵達工地，緊急將受傷勞工嚴○○送至高雄國軍總醫院急救，但仍傷重死亡。

- 1.基本原因：自鋼構屋頂桁架墜落至2樓地面，導致傷重死亡。
- 2.間接原因：高度2公尺以上之施工步道(工作台)未設置護欄、護蓋或安全網等防護設施(安全網未滿鋪)。
- 3.直接原因：原事業單位與承攬人、再承攬人分別雇用勞工共同作業時，對於鋼構組配作業場所之安全措施，未實施「協議」、「指揮協調」、「聯繫調整」及「工作場所巡視」等防止職業災害之發生。

- 1.雇主應將訂定之安全衛生工作守則向檢查機構報備後，公告實施。
- 2.雇主對於高度二公尺以上之屋頂、鋼樑、開口部分、工作台等場所作業，勞工有遭受墜落危險之虞者，應於該處設置護欄、護蓋或安全網等防護設備。
- 3.雇主架設之通道，應具有堅固之構造，有墜落之虞場所，應置備高度75公分以上之堅固扶手。

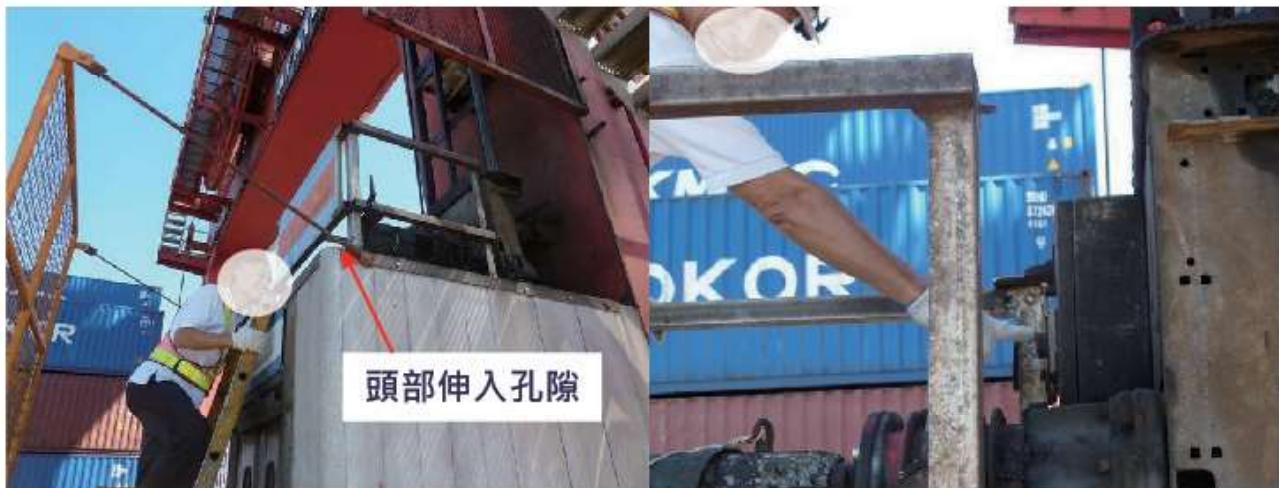
案2.橋式機電梯維修人員夾傷事故

貨櫃維修人員張○○於102年7月4日18時15分執行BC-○○貨櫃橋式機電梯故障維修作業時，電梯瞬間失控上升，頭部後方閃避不及遭維修孔鐵架上緣擦撞破皮、右前胸壁挫傷，張員受傷後立即返回辦公室求救，同仁緊急通知港務消防隊前來急救。救護車於18時20分到達現場，經消防人員緊急簡易包紮後送往基隆長庚醫院診斷治療，於20時10分手術傷口縫合治療完成，醫師囑咐暫時需留院觀察，並於7月5日9時辦理出院，醫師診斷評估後囑咐回家休息療養且需回診治療。

- 1.直接原因：罹災者為閃躲突升之電梯，擦撞修孔鐵架上緣導致頭部破皮及右前胸壁挫傷。
- 2.間接原因：電梯故障維修作業未先實施斷電保護及防止電梯滑動措施。
- 3.基本原因：對於墜落、感電等高風險作業，未指派人員監督及巡視。

- 1.確實依照及落實勞工安全衛生工作守則之各項規定作業。
- 2.加強在職教育與操作訓練，教導作業人員依標準程序執行作業。
- 3.電氣維修作業應確認是否採取斷電狀態，再進行後續維修作業，維修員啟動限制開關前，應與電梯動線保持安全距離，避免身體遭電梯夾傷。
- 4.作業單位於電氣維修作業中注意人員與電梯之位置，避免遭捲夾。
- 5.辦理教育訓練，加強宣導員工注意執行電氣維修作業之安全防護措施。

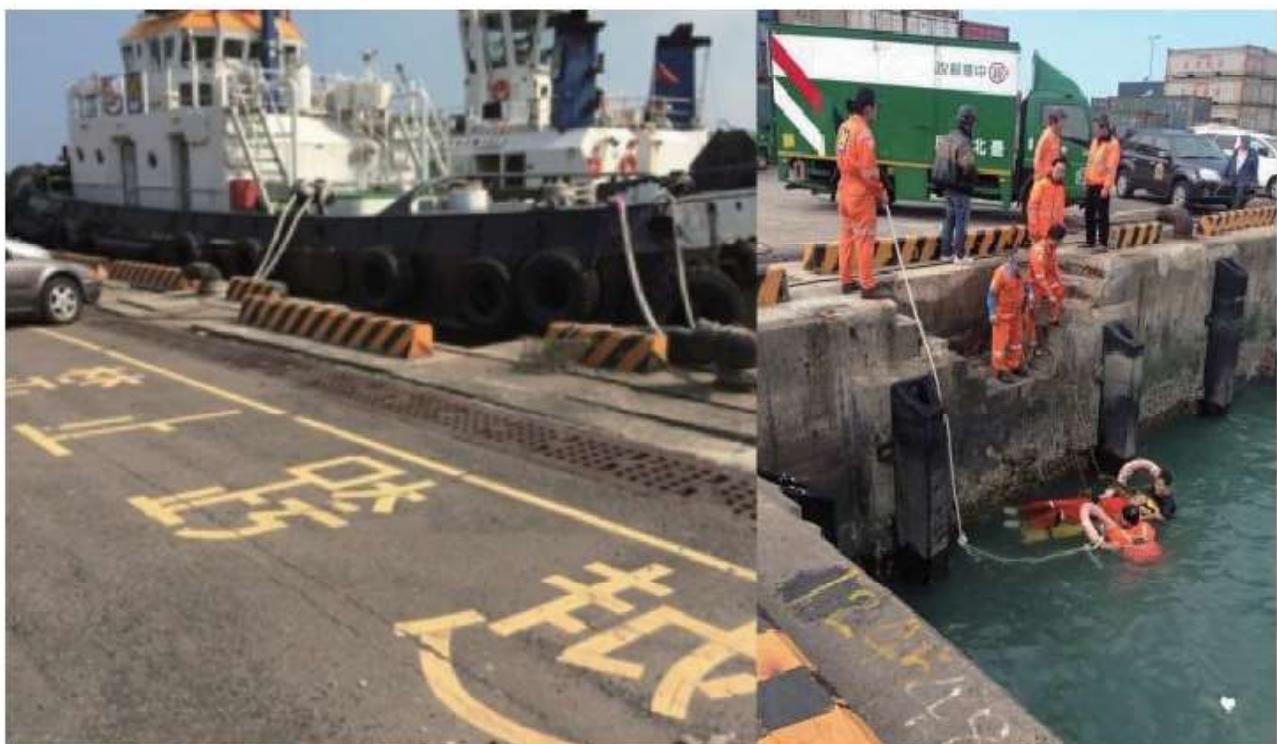
案3.勾到纜繩意外落水事故

於103年2月21日，在臺北港區東7與東8碼頭間水域，工作者(拖船輪機長)備勤期間於碼頭作業區進行非作業相關活動，因勾到纜繩後落水死亡。

- 1.直接原因：罹災者行走時因勾到纜繩致落水溺斃。
- 2.間接原因：不安全狀況
 - 鄰近水域活動未穿著救生衣，且未設置安全上下船舶設備。
- 3.基本原因：
 - 未設置岸際監視、警戒人員。
 - 作業場所負責人未嚴格要求人員禁止非作業相關活動。

- 1.拖船作業人員於上下碼頭時（含離岸十公尺內碼頭岸肩）強制穿戴個人防護具，作業主管須於現場督導且加強巡查作業；另作業人員不得單獨從事作業。
- 2.為減少拖船作業人員上下碼頭頻率，由公司統一收送報表。
- 3.作業人員應由船對船之併靠船舷開口處通行，並檢討改善上下船舶之安全設備，作業人員應視潮差調整拖船纜繩之繫固狀況。
- 4.碼頭裝卸作業區、岸肩、後線嚴禁非作業人員進入，嚴禁進行非作業相關活動。

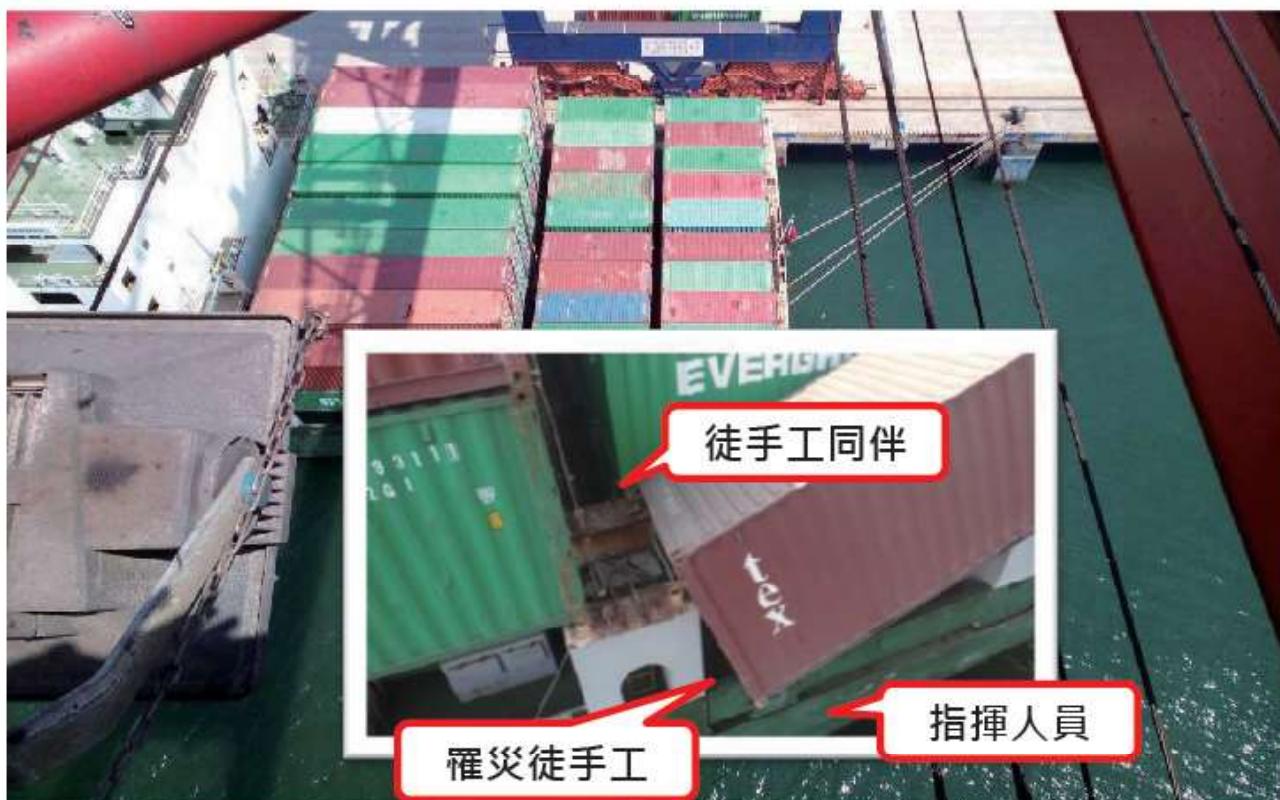
案4.貨櫃擠壓後落海事故

於103年7月5日，○○貨櫃碼頭公司在臺北港北五碼頭從事「○○輪」貨櫃裝卸作業，因橋式機司機操作夾櫃疏失，另現場人員溝通不良，致徒手工（貨櫃繫固人員）被下層貨櫃擠壓後落海。

- 1.基本原因：罹災者下腹部遭貨櫃夾擊致死。
- 2.間接原因：不安全狀況
 - 人員進入吊掛路徑下方，且無防範吊物飛落之設備或措施。
- 3.基本原因：
 - 未訂定勞工安全衛生管理計畫且未有執行紀錄或文件代替之。
 - 未設置丙種職業安全衛生業務主管，且未訂定安全衛生工作守則。

- 1.加強教育訓練，所有作業人員不得逗留於起重機吊架作業範圍內。
- 2.加強通訊品質，確保無線電設備良好使用狀況；統一聯繫時之標準用語，力求清楚傳達訊息後由指揮人員令橋式機操作人員進行動作。
- 3.作業前務必檢點屬具及機具，倘有機具、設備不良狀況，應立即通報作業主管並予以汰換或修復。

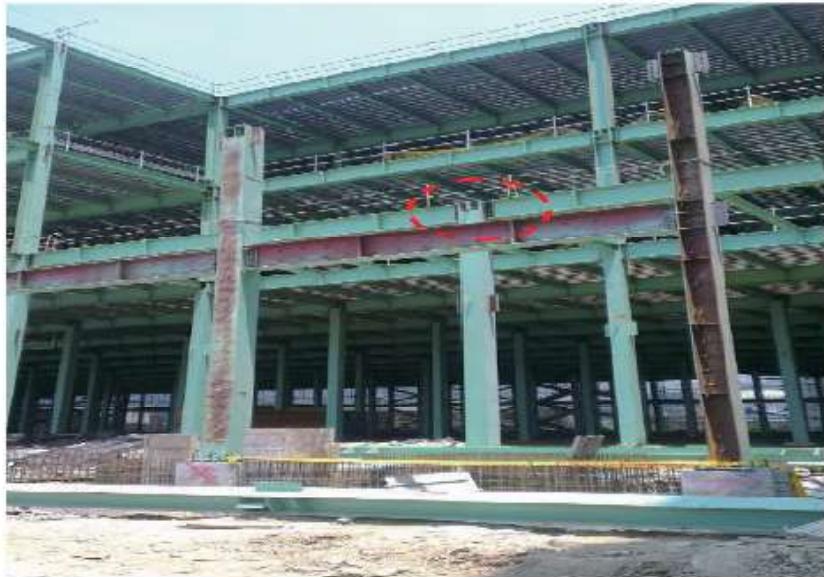
案5.高處作業人員墜落事故

於103年7月6日，在臺北港東1-2冷鏈物流廠房新建工程，因未先安裝安全母索及人員可能因酷暑暈眩，在從事鋼構組配吊裝作業時，從高處墜落死亡。

- 1.直接原因：罹災者由地上2樓鋼樑墜落地面死亡。
- 2.間接原因：雇主使勞工於高度2公尺以上之地上2樓鋼樑從事螺栓鎖固作業時，因未設置安全母索以使勞工確實使用安全帶等防護具。
- 3.基本原因：
 - 鋼構吊裝作業未實施作業檢點。
 - 僱用勞工共同作業時，未採取鋼構組配作業之工作聯繫與調整，亦未實施工作場所的巡視，且未將承攬人及再承攬人納入協議組織運作，同時未指導及協助再承攬人選任經訓練合格之鋼構組配作業主管在場監督指揮勞工作業。

- 1.選擇適合高架作業人員、限制身體精神狀況不良勞工作業、培養從事高處作業之正確態度。
- 2.指派適當作業主管並加強對員工之勤前教育。
- 3.依據「營造安全衛生設施標準」設置墜落災害防止設施並加強個人護具之妥善度。
- 4.加強相關設施及設備之巡檢頻率，由每月兩次增加為每周一次。
- 5.設置稽核管理專責單位，由稽核人員積極落實職災預防。

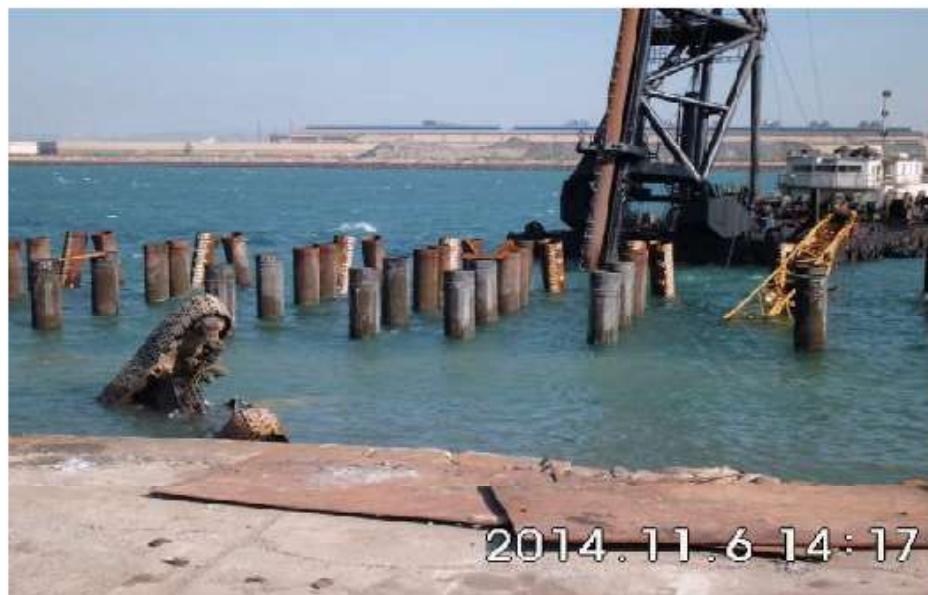
案6.吊車作業傾倒翻覆至海中 人員落水送醫後不治

103年11月6日，○○公司100T吊車操作手吳○○從事現場方塊吊移作業，因瞬間風速過大(瞬間陣風達7級)，導致吊車(含吊掛之方塊)受力過大，傾倒翻覆至海中(吊車卡於護岸石堆，未沉入海中)，操作手吳○○受重擊重傷，現場作業人員，立即跳入水中將吳○○救起，送往醫院急救，於當日晚間宣布死亡。

- 1.直接原因：罹災者不幸遭翻覆車體撞擊後墜海溺水，致窒息死亡。
- 2.間接原因：不安全狀況
 - 強風氣候未禁止移動式起重機之操作工作。
 - 移動式起重機履帶之支撐地面未採取舖設鐵板等補強方法。
- 3.基本原因：
 - 未訂定安全衛生工作守則，且未設置職業安全衛生業務主管。
 - 安全衛生教育訓練課程內容及時數未符合規定。

- 1.陣風過大時暫停吊掛作業。
- 2.加強現場工作人員臨海工作危險意識（包含氣候、地形、機具等因素）。
- 3.加強施工機具之維修及檢查。
- 4.舉辦作業人員教育訓練。
- 5.落實危險性機具作業前、中、後自主檢點。
- 6.實施每日危害告知，並簽名備查。
- 7.辦理從業人員資格管理。
- 8.加強維護確保吊車作業範圍及半徑之安全措施。
- 9.落實承攬安全衛生管理事項。

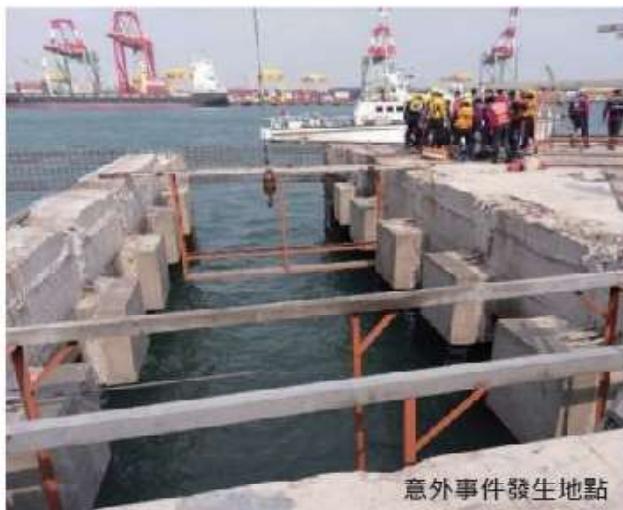
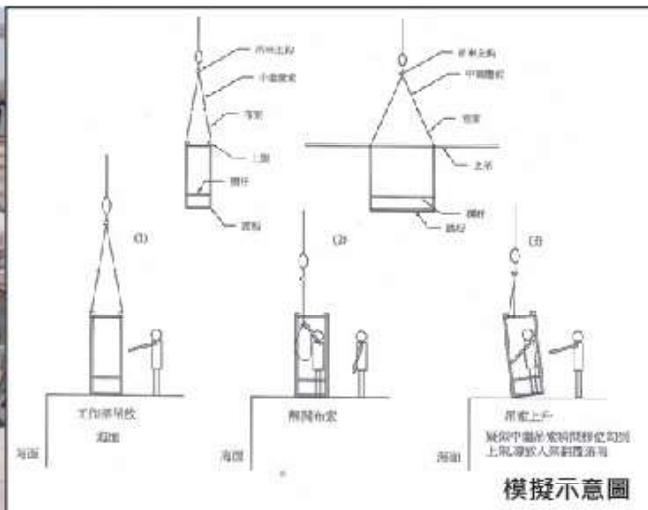
案7.吊掛不慎導致工作架連帶施工人員翻落至海造成溺斃事故

108年2月28日13時39分許，移動式起重機將工作架吊至定位後，張○瑞以手勢指揮移動式起重機操作人員將吊鉤放下，吊鉤放到預定位置時，張○瑞再將兩條纖維帶從雙掛式吊具二掛鉤脫離，隨後鄭○璋走進工作架內幫忙將纖維帶收起，張○瑞以手勢指揮移動式起重機操作人員將吊鉤上升，在上升過程中雙掛式吊具之掛鉤碰觸到工作架，造成鄭○璋與工作架一起翻落至海裡，經下海搜救打撈上岸已無生命跡象。

- 直接原因：人員受困於工作架內，與工作架一起翻落海中溺水死亡。
- 間接原因：吊掛作業範圍人員尚未淨空，即開始作業。
- 基本原因：未遵循安全標準作業程序。

- 於工區設置明顯管制線（以三角錐連桿圈圍）強制執行穿著救生設備，並列為進入管制線之標準配備。
- 臨水作業務必穿著救生衣且不得單人作業，水上作業需於岸上設置監看人員，並增列為每日檢點項目並紀錄。
- 於吊掛作業每日每2小時利用智慧型手機查詢氣象資料，風速未達6級始可進行吊掛；另增購風速計及風向袋置於現場，於風速較大或有疑慮時可隨時自判/檢測，並可立即上網比對確認風速資訊，如達6級立即停止吊掛作業。
- 加強教育訓練，使施工人員充分了解穿著救生衣主因是為了保護自己，而不是為了配合規定，使施工人員穿著救生衣化被動為主動。

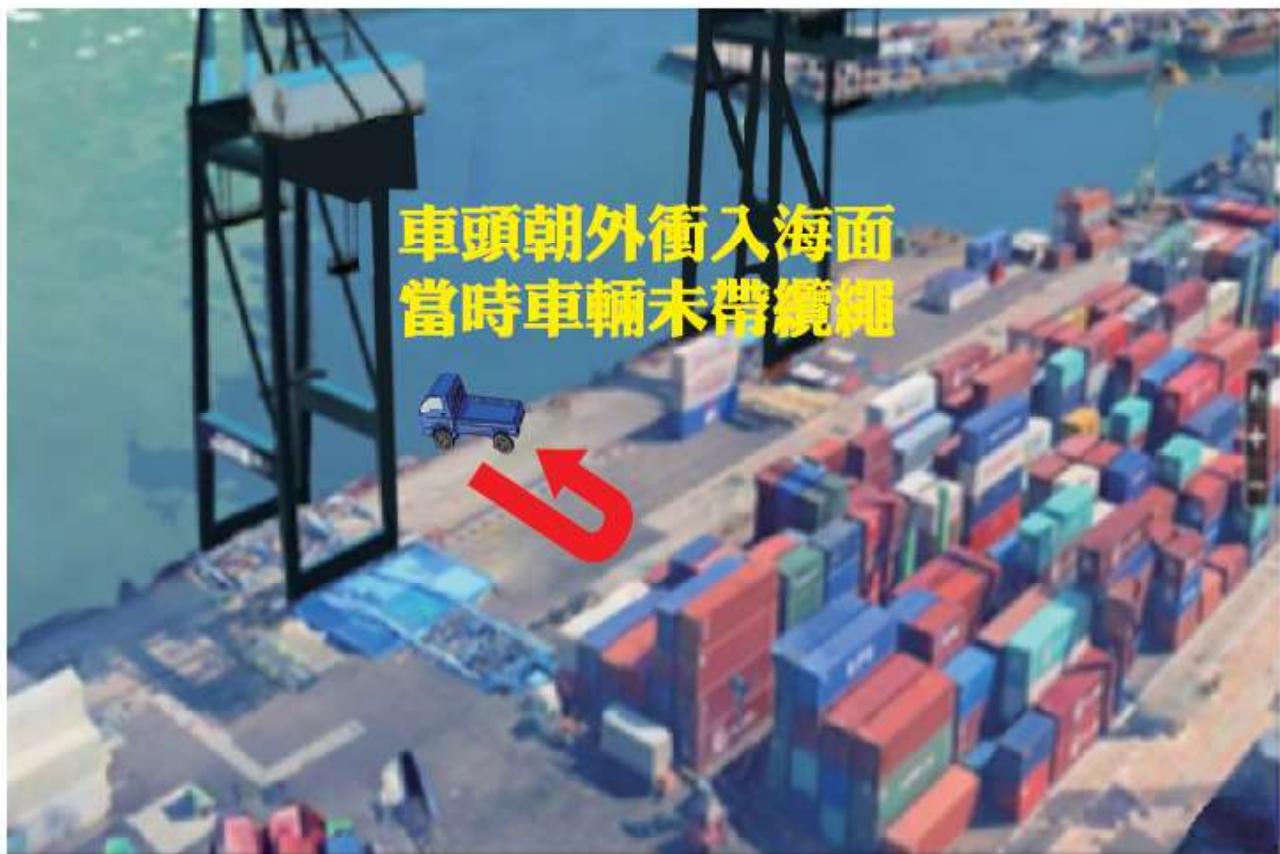
案8.駕駛帶解纜作業車不慎衝入海中

於108年3月31日靠泊東11號碼頭作業時，帶解纜公司纜工崔〇〇於未拖帶纜繩，駕車途中不慎連人帶車意外落海死亡。

- 1.直接原因：連人帶車落海溺水死亡。
- 2.間接原因：碼頭臨海側未設有車擋。
- 3.基本原因：作業現場未設置引導、指揮、警戒人員。

- 1.碼頭路面標誌、標線行人專用道等設施應明確、清晰。
- 2.車輛移動路線應詳加規劃、評估。
- 3.加強新進人員教育訓練並於實際執行業務前落實勤前教育。
- 4.定期實施災害預防教育訓練。

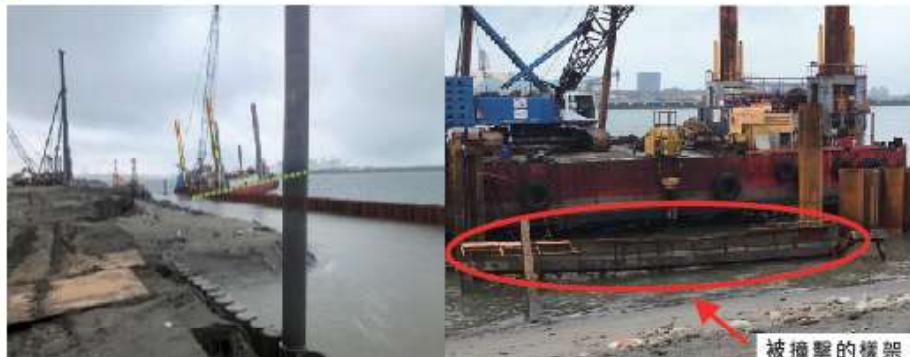
案9. 平臺船傾斜造成船上移動式起重機滑動撞擊樣架

工作平臺船向岸側傾斜，造成停靠樣架旁於工作平臺船上移動式起重機滑動，導致該起重機配重塊撞擊樣架。

1. 直接原因：遭起重機配重塊撞擊之樣架壓傷致出血死亡。
2. 間接原因：不安全狀況
 - 海面下土壤土質軟弱帶分布變異型無法完全掌控危機意識不足。
 - 因個人警覺性不足，長年做同樣工作喪失注意之敏感度不足。
3. 基本原因：對作業場所之地質狀態未於作業前深入調查了解。

1. 平台工作船定位：
 - (1) 工作船抵達定位後，必須調整棒錨，並增加延長靜置時間
 - (2) 加強作好繫固、阻擋措施。
2. 增加安全作業範圍、增設安全設施：
3. 消除不安全行為：
 - (1) 於作業階段，加派指揮人力，多重確保施工人員安全。
 - (2) 執行吊掛作業指揮手現場指揮監看事宜。

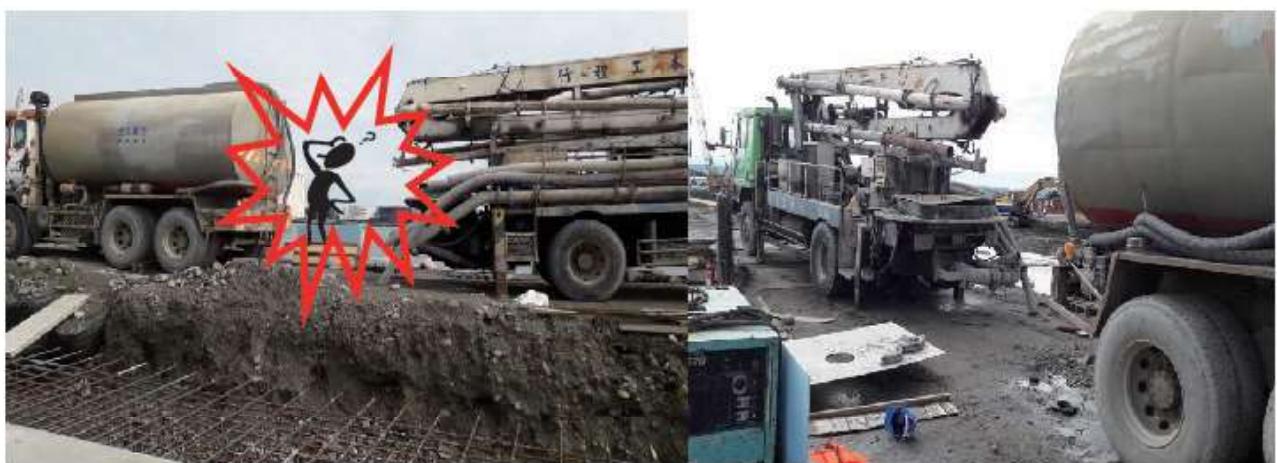
案10.車輛倒車撞擊勞工並夾於兩車間

罹災者遭撞擊、夾擊之現場照片

- 1.直接原因：遭水車倒車撞擊傷重死亡。
- 2.間接原因：不安全行為：
 - 肇事駕駛未確認後方狀況。
 - 車輛移動時人員站在車輛正後方。
 - 不安全作業環境：
 - 人員與車輛之間未保持適當安全的距離。
 - 大型車輛後退時未有人員協助指揮。
- 3.基本原因：
 - 肇事駕駛操作性能不熟悉的車輛。
 - 肇事駕駛人員未有訓練合格的證照。

- 1.入場作業前實施車輛管控及對駕駛人員是否具合格證照進行檢查。
- 2.嚴格要求重型機具及大型車輛施作或行駛中，人員嚴禁進入在作業半徑內及站立於車輛前後方，並列為勤前教育重點。
- 3.車輛倒車時需有指揮人員協助引導。
- 4.指定工區車輛清洗位置。

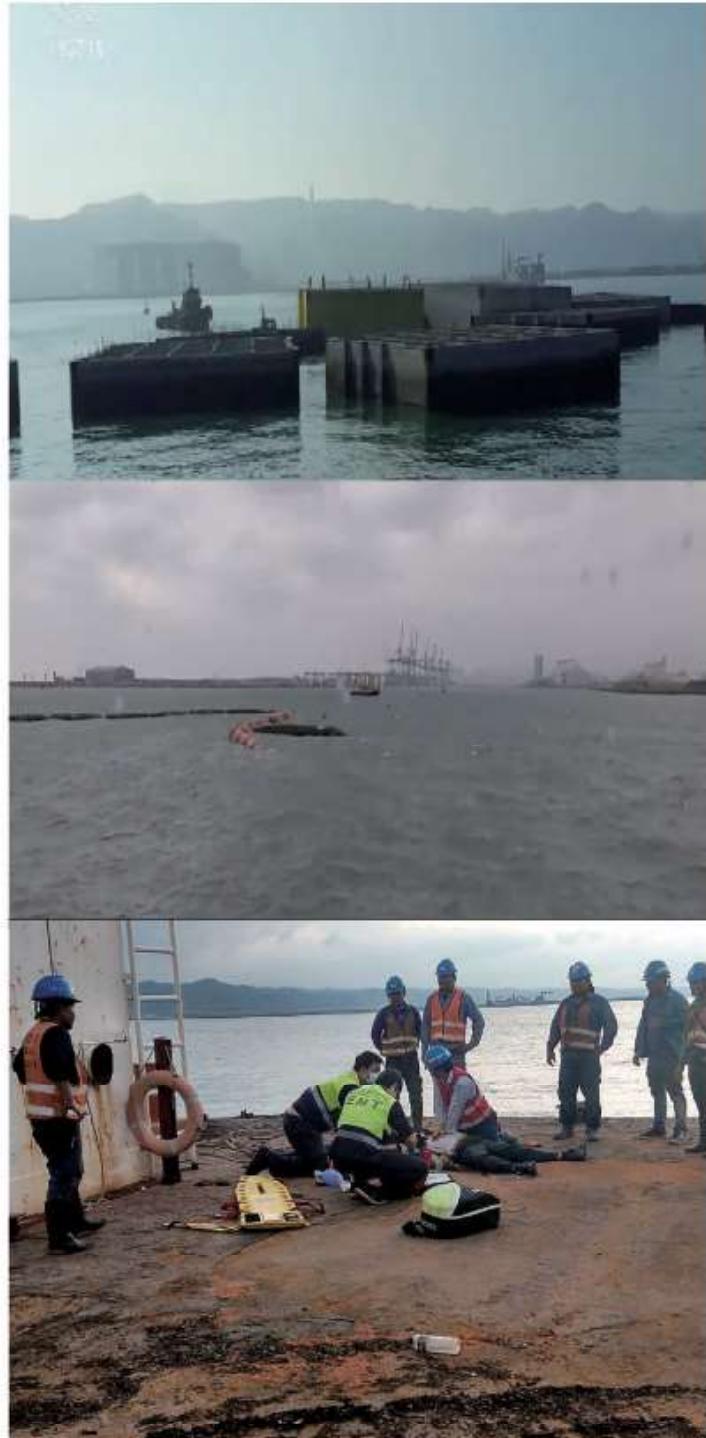
案11.中油觀塘天然氣接收工程 沉箱滅頂7名勞工落海意外

台北港108年12月01日下午4點40分中油觀塘天然氣氣接收工程承包商泛○工程建設公司承攬桃園的「中油觀塘天然氣接收工程」，拖船將沉箱拖至暫存區時，過程中發生沉箱滅頂，造成7名勞工落海意外（1名台灣籍，6名泰國籍），其中3名泰國籍勞工沒有呼吸心跳。

- 1.直接原因：勞工落海溺水死亡。
- 2.間接原因：
水上作業未著救生衣。
- 3.基本原因：
未進行危害分析評估，擬定安全作業方法使勞工依循。

- 1.在進行臨海或水上作業時，應做好勞工個人的安全防護措施，包括穿著救生衣、救生圈或其他防止落水的保護措施。
- 2.拖運沉箱過程，禁止人員於沉箱上，且作業人員乘坐合格接駁船隻。

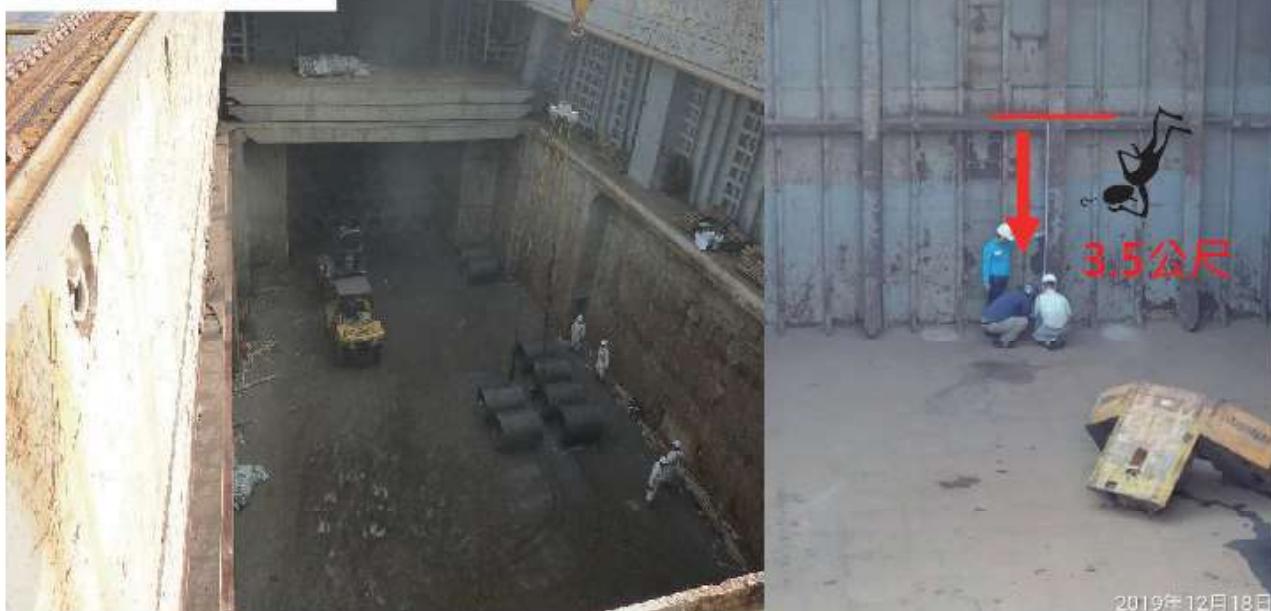
作業艙示意圖

該員欲從該輪第2艙鐵梯爬下艙底作業時，不慎失足墜落艙底頭部撞傷

- 直接原因：自鐵梯上不慎失足墜落艙底導致頭部撞傷及肋骨斷裂。
- 間接原因：未設置安全上下設備，且人員未使用安全帶等防護具。
- 基本原因：未實施作業檢點，未指派人員監督警戒作業進行。

- 雇主對勞工於高差超過1.5公尺以上之場所作業時，應設置能使勞工安全上下之設備。
- 雇主對於在高度2公尺以上之高處作業，勞工有墜落之虞者，應使勞工確實使用安全帶、安全帽及其他必要之防護具。
- 加強勞工安全衛生教育訓練及危害意識。

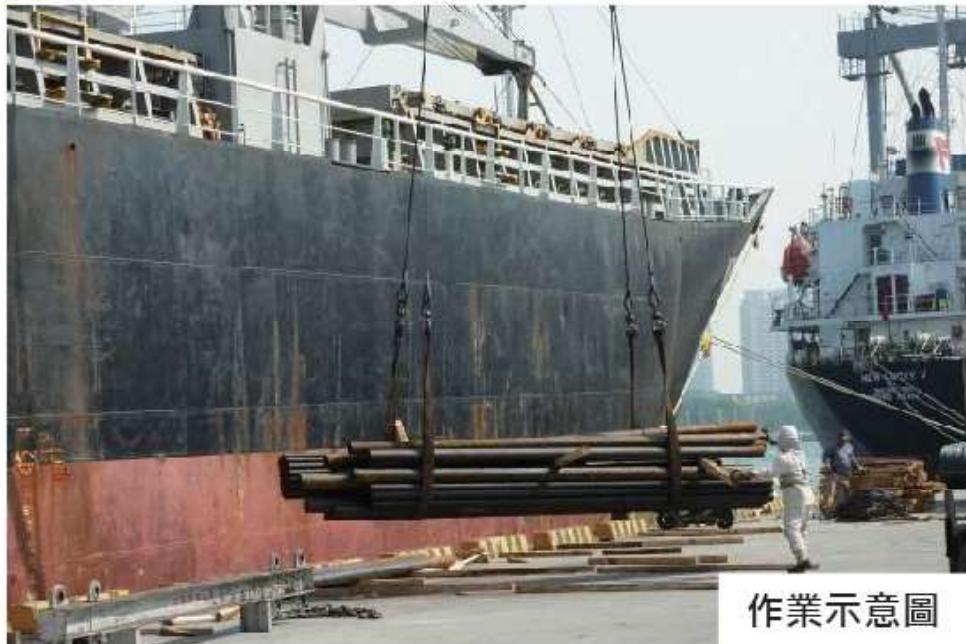
作業示意圖

災害發生經過高雄港40號碼頭東祥輪於108年12月19日○○裝卸公司勞工張員第2艙作業以尼龍布繩穿過整綑鐵管底部後正要吊起時，其中一支鐵管滑落砸中張員左腳掌，救護車立即送大同醫院救治。

- 直接原因：遭滑落之鋼管砸中左腳掌而受傷送醫。
- 間接原因：吊掛物未穩固；吊掛作業範圍人員未淨空，即開始作業。
- 基本原因：未使人員遵循安全作業標準程序。

- 雇主對於起重機具之運轉，應於運轉時採取防止吊掛物通過人員上方及人員進入吊掛物下方之設、措施。
- 雇主對於使用起重機具從事吊掛作業之勞工，應確認吊運路線，並警示、清空擅入吊運路線範圍內之無關人員。
- 貨艙、甲板或陸上裝卸作業時，雇主應禁止勞工進入吊舉物下方及其他有發生危害之虞之區域。
- 勞工從事碼頭裝卸作業時，雇主應使勞工戴用安全帽、安全鞋等必要個人防護具，以防止物體飛落引起之危害。

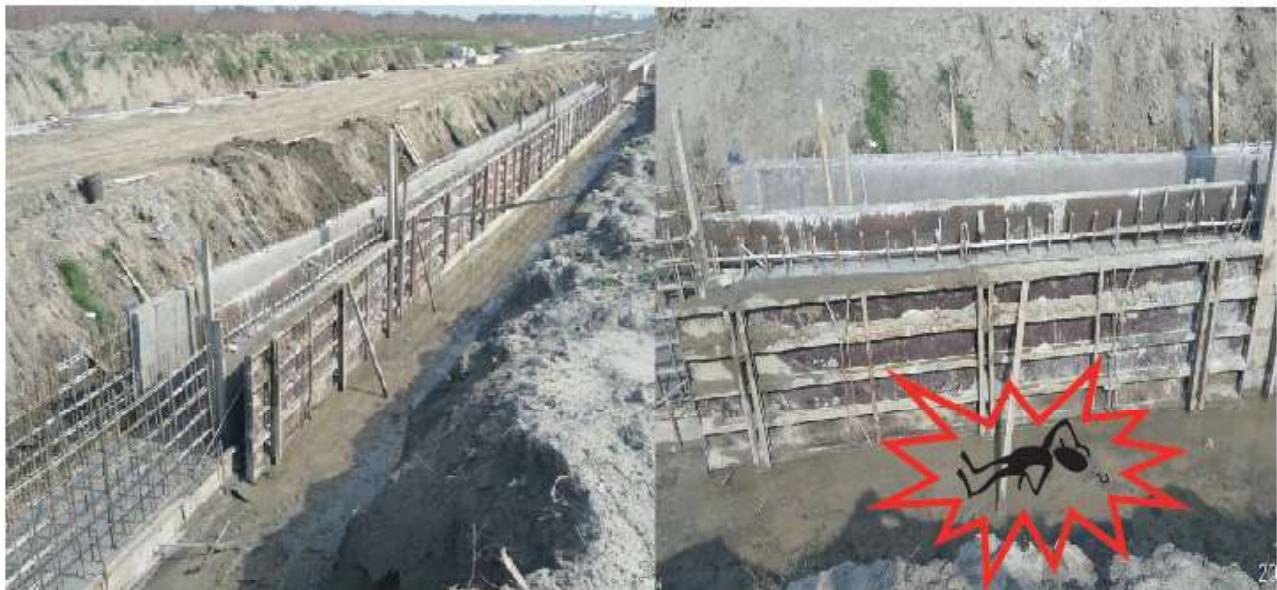
案14.鋼模倒塌壓傷案例

布袋港專用區與周邊區域排水系統及道路工程於實施模板拆卸作業，施工人員柯〇〇於109年1月3日約上午8時30分於排水溝牆身進行鋼模拆除作業，未等候吊車到場，自行拆卸鋼模固定，致鋼模脫落傾倒 壓傷。經送醫急診檢查，發現有氣胸、骨盆骨裂情形，需住院治療。

- 1.直接原因：遭傾倒之鋼模壓傷致造成氣胸、骨盆骨裂需住院治療。
- 2.間接原因：拆除之鋼模未予以支撐固定。
- 3.基本原因：作業前未協調作業方法，未派員指揮、監督作業進行。

- 1.職安人員於每日勤前教育針對各工項作業實行危害告知及教育宣導，掌握施工人數及施工項目、加強現場巡查。
- 2.相關作業主管於每日施工前實施作業檢點及現場危害因素告知並在場指揮監督管理。
- 3.針對個別工項之危險因子加強勤前教育、並對值勤勞工進行教育訓練並於訓練後測驗。
